2021/3/26

山下マテリアル株式会社

L123HDI-ヨミダシヨウスルーホール検証確認報告書

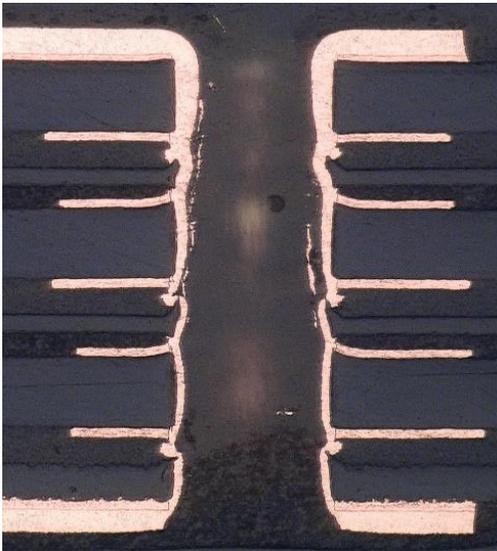
シリアル№70 : U1

上記内容にて観察を行った所、指摘箇所のシリアル№70 : U1、シリアル№80 : U5 に於いて銅メッキの薄さが見受けられます。その他のスルーホールに付きましては問題無く銅メッキが施されている事が確認出来ました。

シリアル№70 の U1×と U5○、シリアル№80 の U1○と U5×での明らかな差も確認出来ます。同一製品内のスルーホールにて明確な違いが出ている事から、スルーホール単体での製品品質バラツキと判断出来ます。また、表面での銅メッキ厚み測長を行い銅メッキ厚みが薄いロットにて発生している事も確認出来ました。
